PAŃSTWOWA KOMISJA BADANIA WYPADKÓW MORSKICH

RAPORT KOŃCOWY 15/15

JACHT ŻAGLOWY DOWN NORTH

zatonienie jachtu i śmierć członka załogi

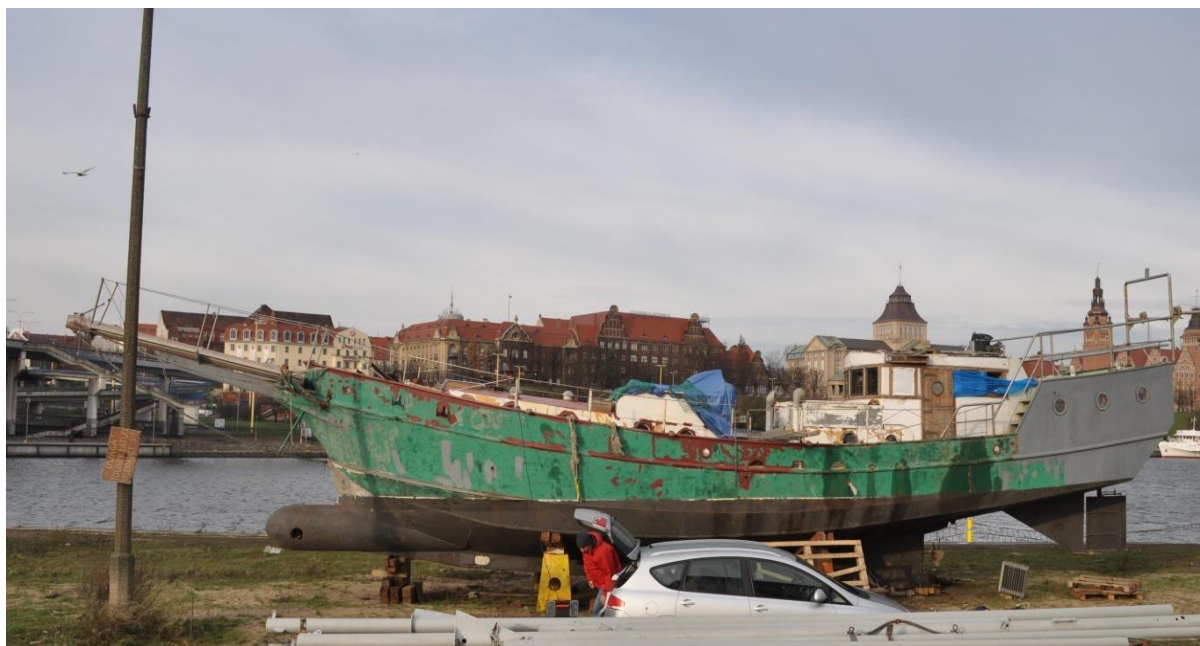
Zdjęcie nr 1. Jacht „Down North” na nabrzeżu Łasztownia w Szczecinie. Grudzień 2015 r.

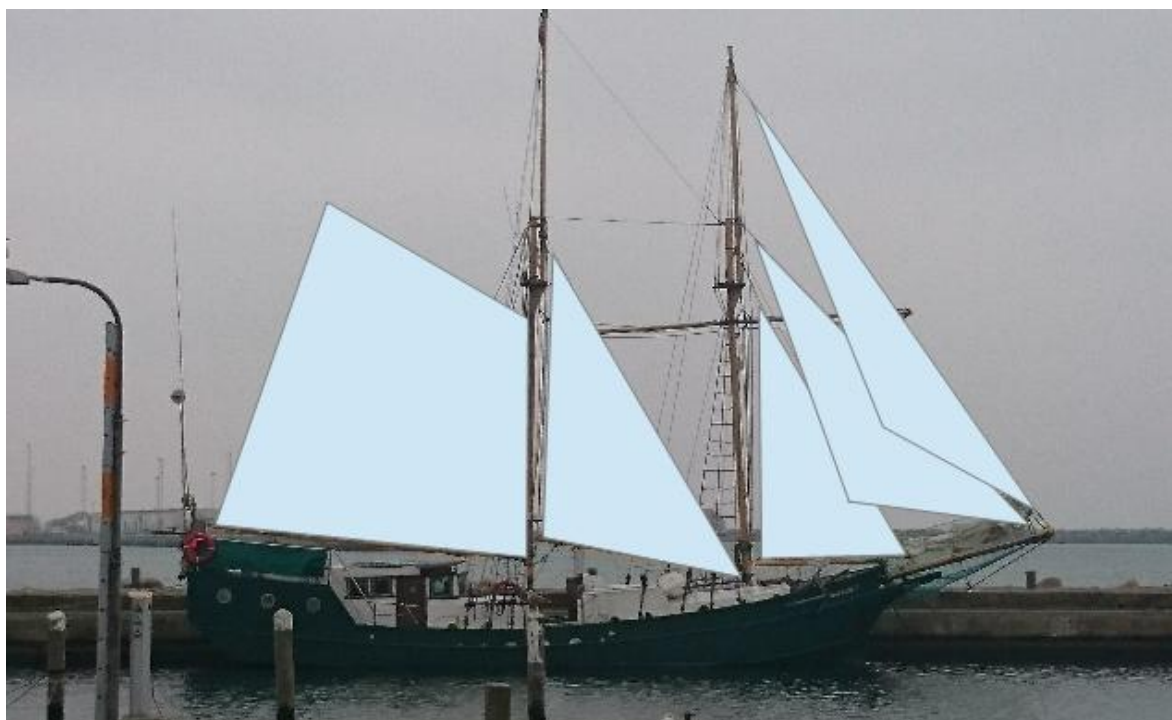
Rysunek 1. Żagle postawione na jachcie „Down North” w chwili wypadku

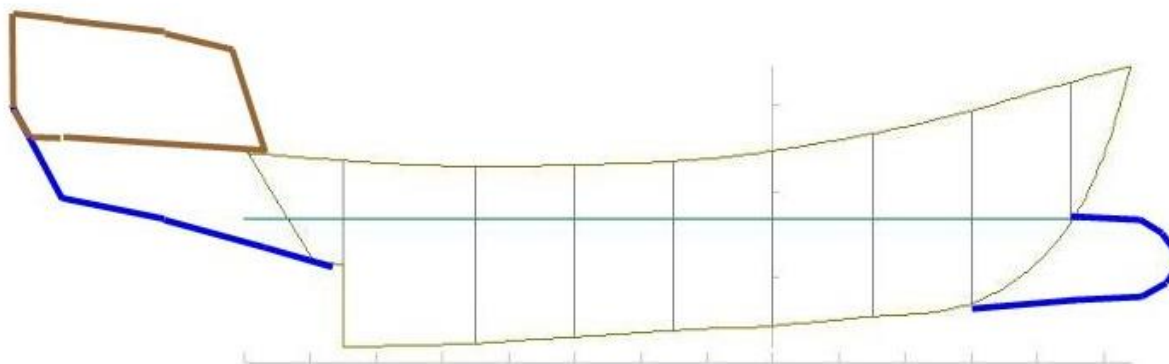
Rysunek 3. Kolejne przebudowy kadłuba „Down North”

W wyniku tych modyfikacji długość kadłuba zwiększyła się z 14,8 m do nieco ponad 17 m, a wyporność jachtu pustego w pełni wyposażonego wzrosła z niecałych 25 ton do nieco ponad 35 ton.

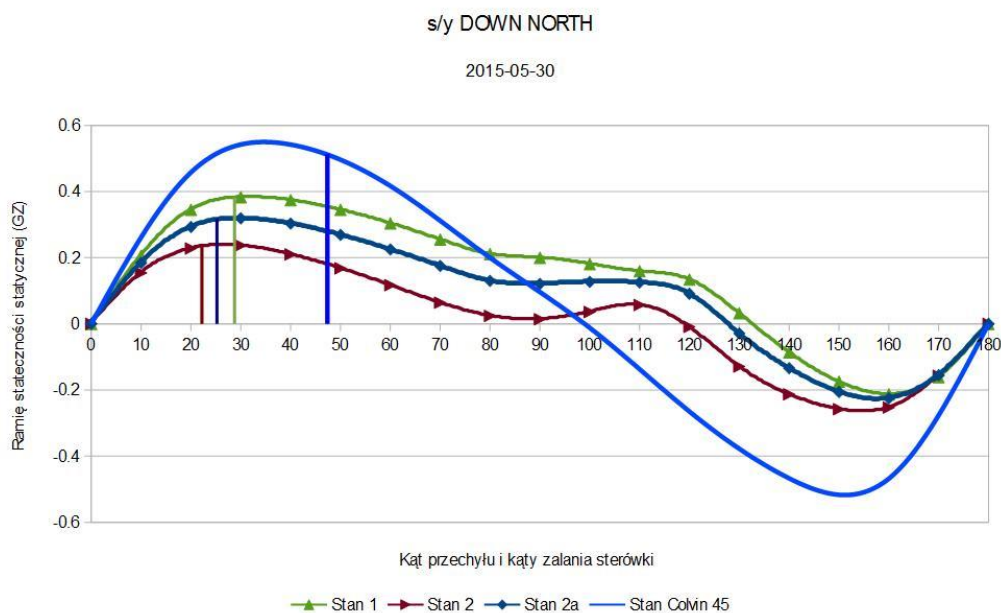
Przebieg krzywych ilustrujących ramiona prostujące i kąty zalewania sterówki⁵ dla badanych stanów przedstawia rysunek nr 4. Na rysunku widać wyraźnie pogarszanie się stateczności statycznej, spowodowane kolejno przebudowami i dodatkowym ładunkiem.

Rysunek 4. Krzywe GZ i kąty zalewania sterówki

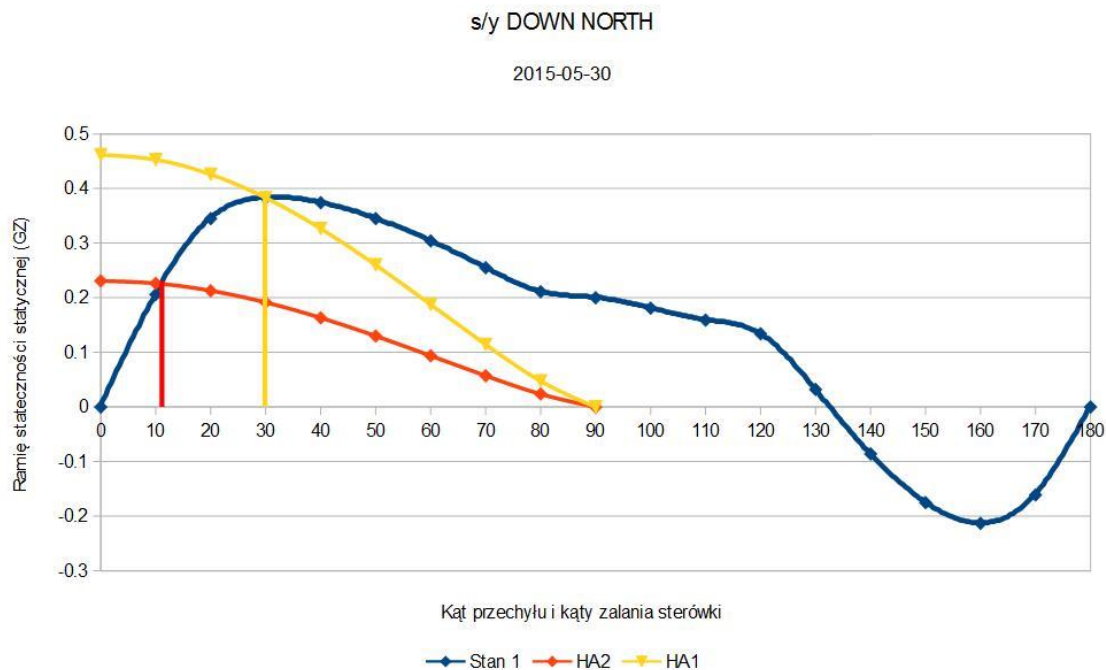
Rysunek 5. Krzywa ramion prostujących dla jachtu w stanie załadowania nr 1

Na rysunkach nr 5 i 6 krzywe HA1 (kolor żółty) odpowiadają momentom przechylającym wywołanym naporem wiatru na żagle, wyznaczonym w funkcji kąta przechyłu i równoważącym moment prostujący dla kąta zalewania sterówki. Krzywe HA2 (kolor czerwony) wyznaczają połowę wartości HA1. Punkt ich przecięcia z krzywą ramion stateczności statycznej (GZ) wskazuje kąt bezpiecznego stałego przechyłu jachtu. Dla stanu załadowania 1 kąt ten wynosi 12° (rysunek nr 5). Dla porównania, kąt bezpiecznego stałego przechyłu dla oryginalnego kadłuba *Colvin 45* wynosi 18° .

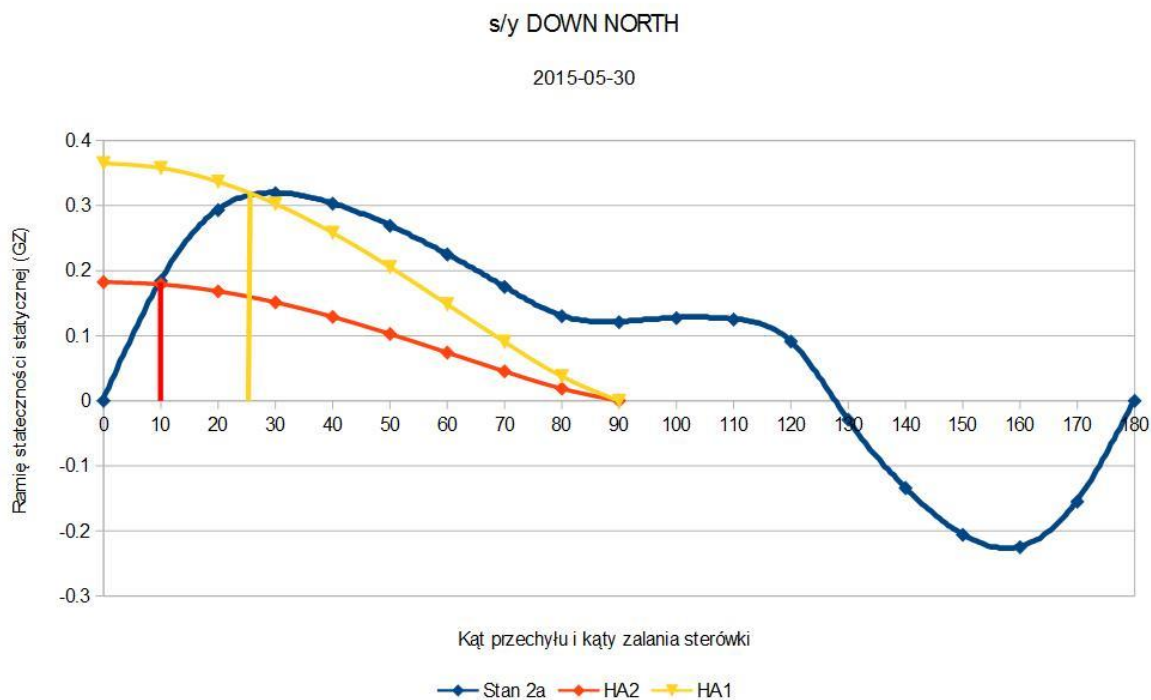
Dla stanu 2a, czyli stanu załadowania zbliżonego do tego w dniu wypadku, parametr odporności na podmuchy jest gorszy. W tym przypadku kąt bezpiecznego stałego przechyłu wynosi tylko 10° (rysunek nr 6).

Rysunek 6. Krzywa ramion prostujących dla jachtu w stanie załadowania 2a

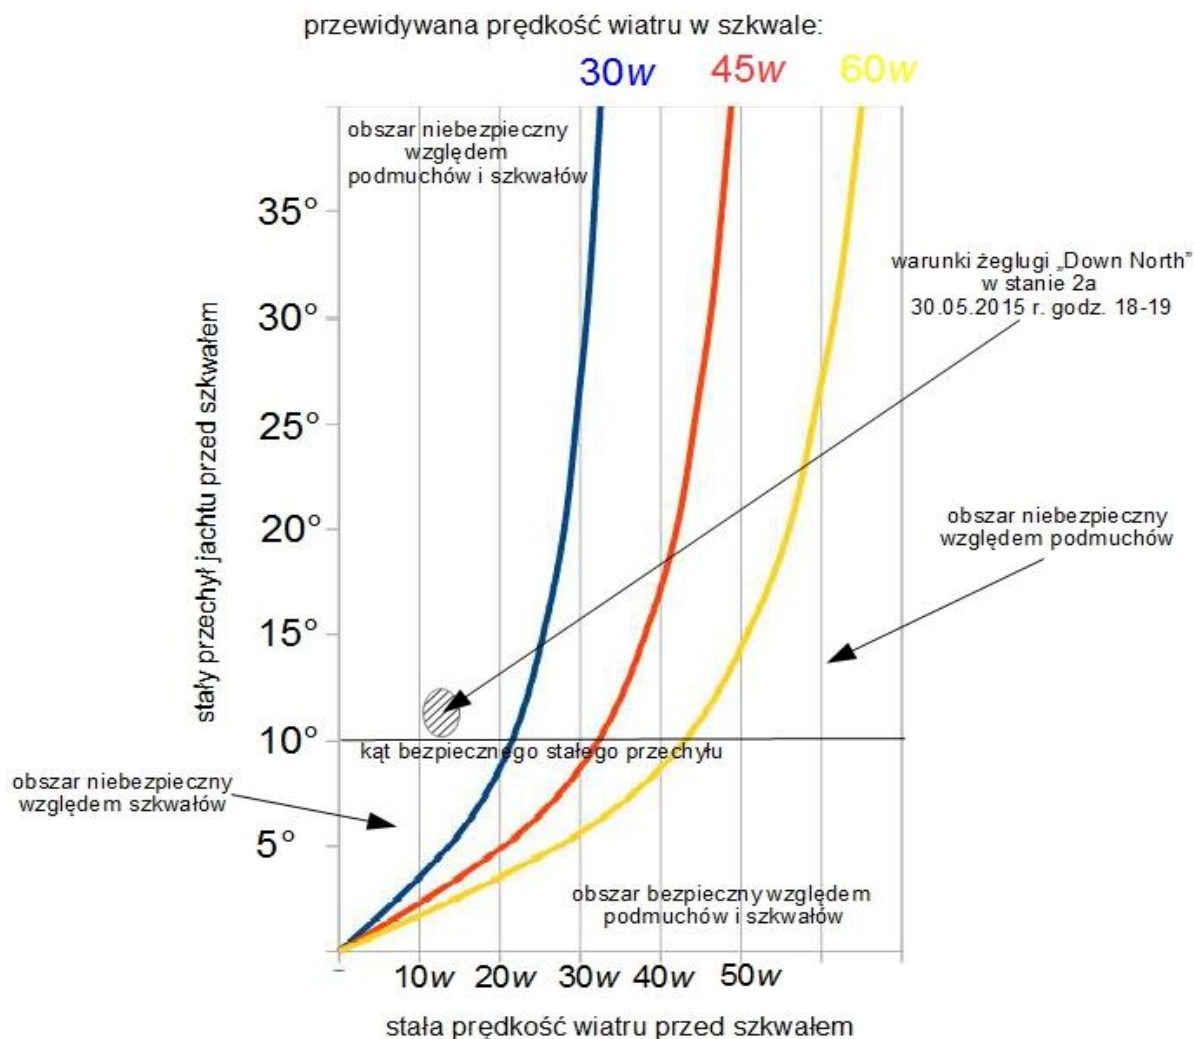
Po wprowadzeniu powyższych danych do wykresu MCA pokazującego odporność jachtu na szkwały (rysunek numer 7)¹¹ widać, że już szkwał o sile 30 w mógł przechylić jacht powyżej kąta zalewania wnętrza.

Rysunek 7. Odporność na szkwały według MCA
