PAŃSTWOWA KOMISJA BADANIA WYPADKÓW MORSKICH

RAPORT KOŃCOWY 15/15

JACHT ŻAGLOWY DOWN NORTH

zatonienie jachtu i śmierć członka załogi

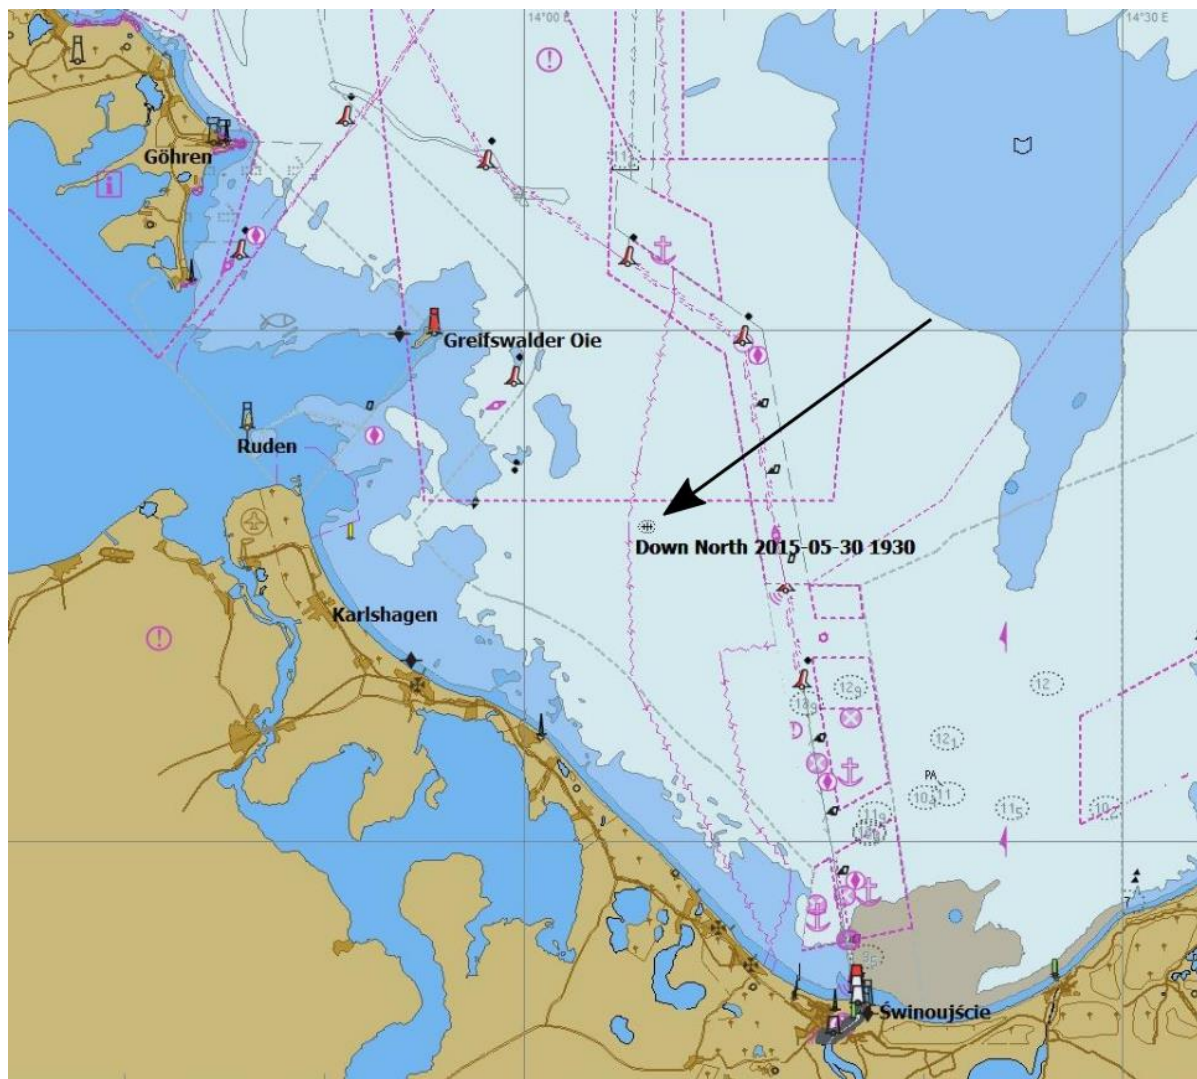
Rysunek 2. Miejsce zatonięcia jachtu „Down North”

Po około 20 minutach, około godz. 19:30 w dniu 30 maja 2015 r., jacht zatonął i osiadł na głębokości 12 metrów. Na powierzchni pozostały widoczne maszty.

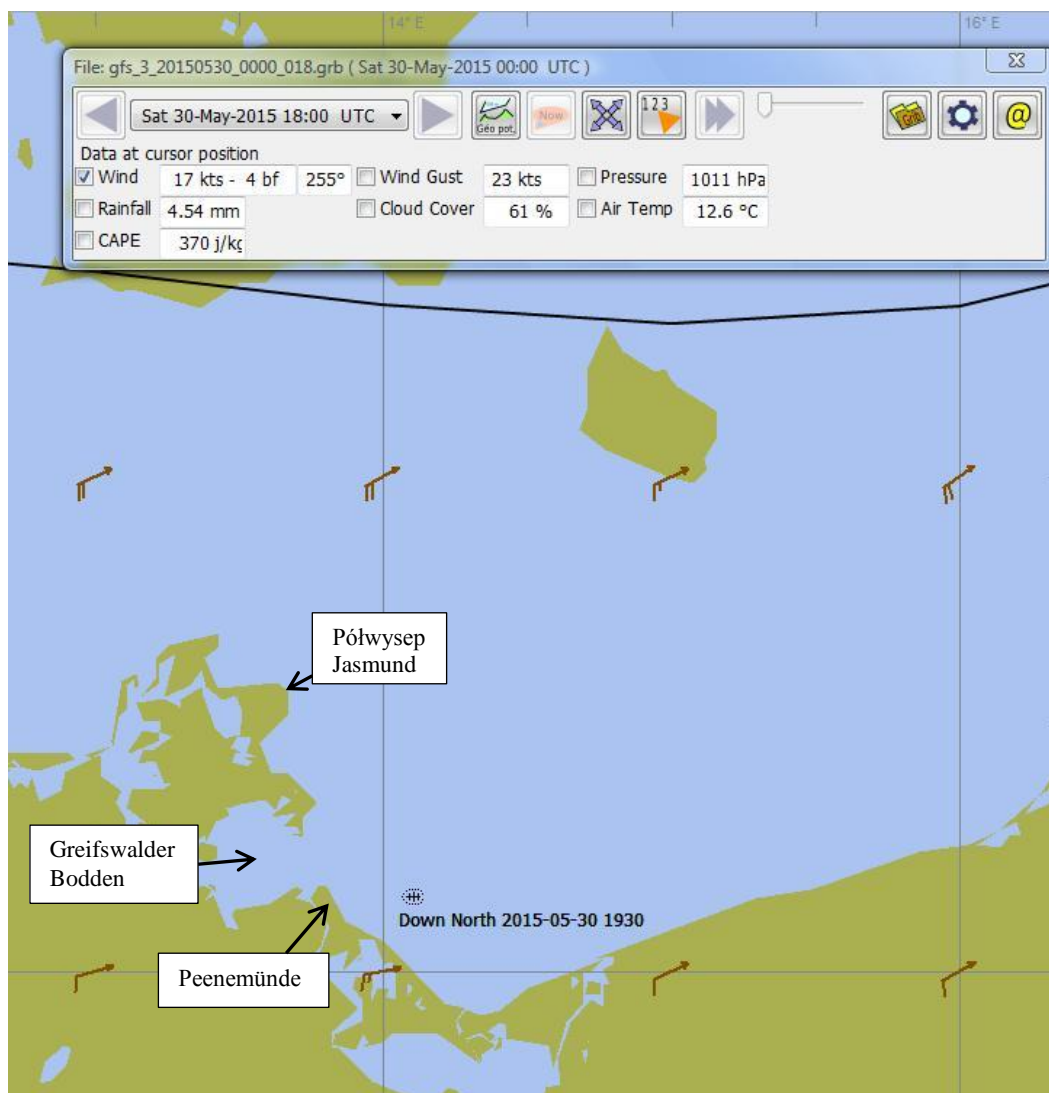
Rysunek 8. Poranna prognoza GFS GRIB na godz. 20:00 LT

Obie prognozy sugerowały możliwość pojawienia się istotnych podmuchów w miarę oddalania się od Świnoujścia w kierunku półwyspu Jasmund, chociaż zarówno prognoza DWD, jak i późniejsza analiza IMGW wiązały silne podmuchy z formacjami chmur burzowych, czego z jachtu „Down North” nie zaobserwowano.

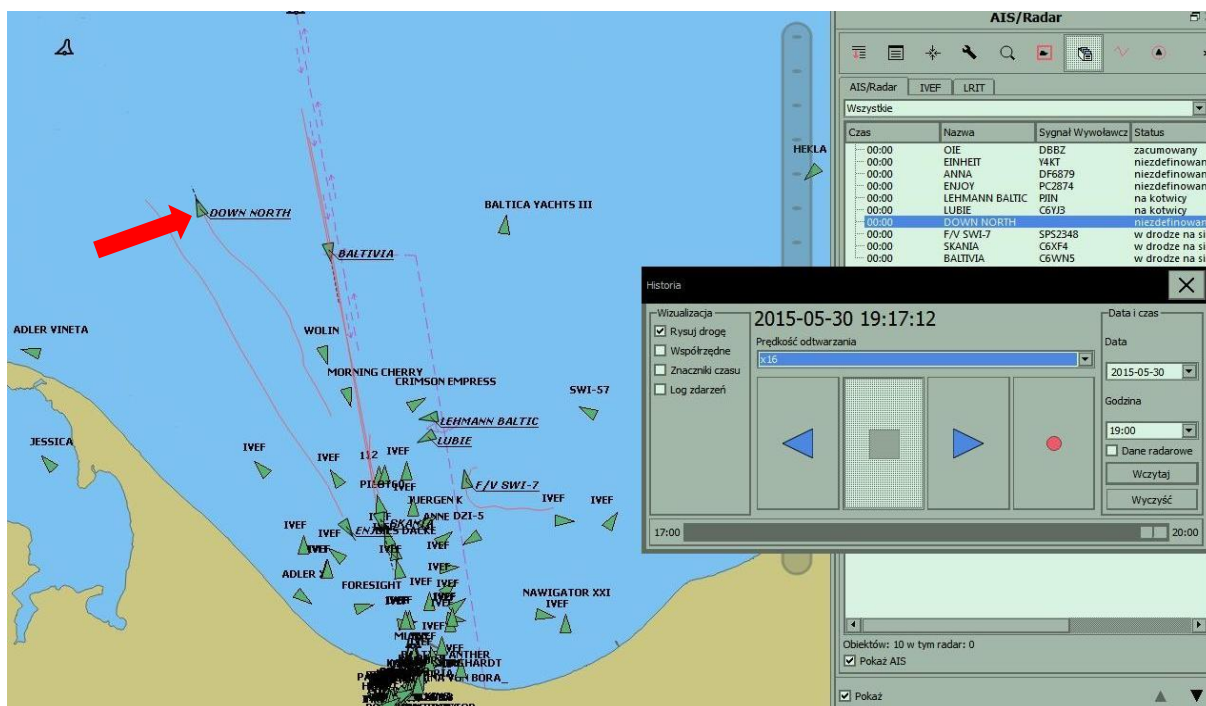
Rysunek 10. Fragment ekranu systemu SWIBŻ z zapisem archiwalnym

także z poprzedniej doby. Zapis w archiwum systemu SWIBŻ pokazuje, że transponder AIS jachtu „Down North” nadawał prawidłowo pozycję aż do zatonięcia jednostki (rysunek nr 10).

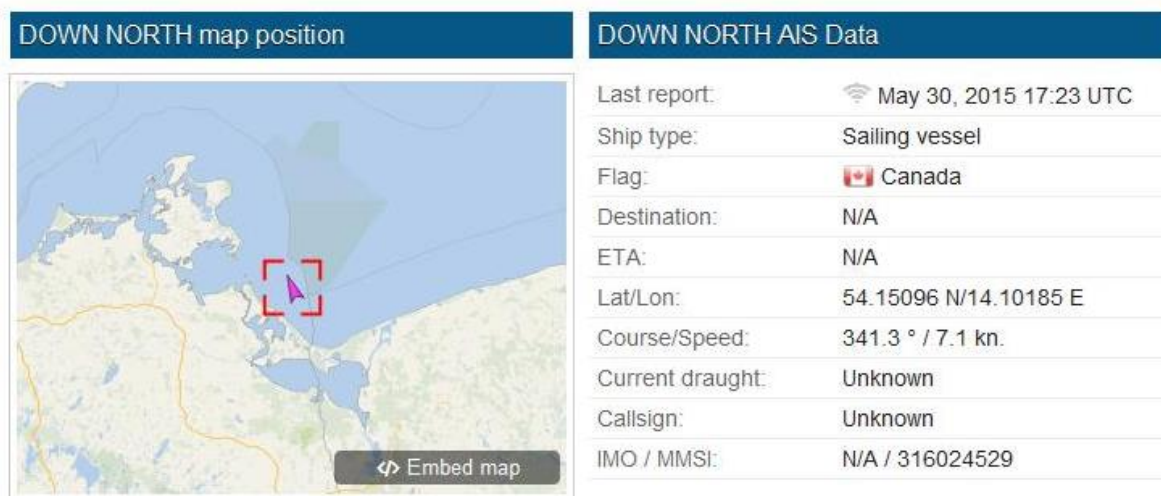
Rysunek 11. Ostatnia pozycja jachtu „Down North” według *Vessel Finder*

- Inspektor operacyjny MRCK Gdynia nie skorzystał z żadnego z internetowych publicznie dostępnych systemów śledzenia ruchu statków. Ostatnia pozycja jachtu „Down North” widoczna była w systemie *Vessel Finder* (rysunek nr 11) około 20 min. przed otrzymaniem przez inspektora powiadomienia z JRCC Halifax o wykryciu sygnału EPIRB jachtu.

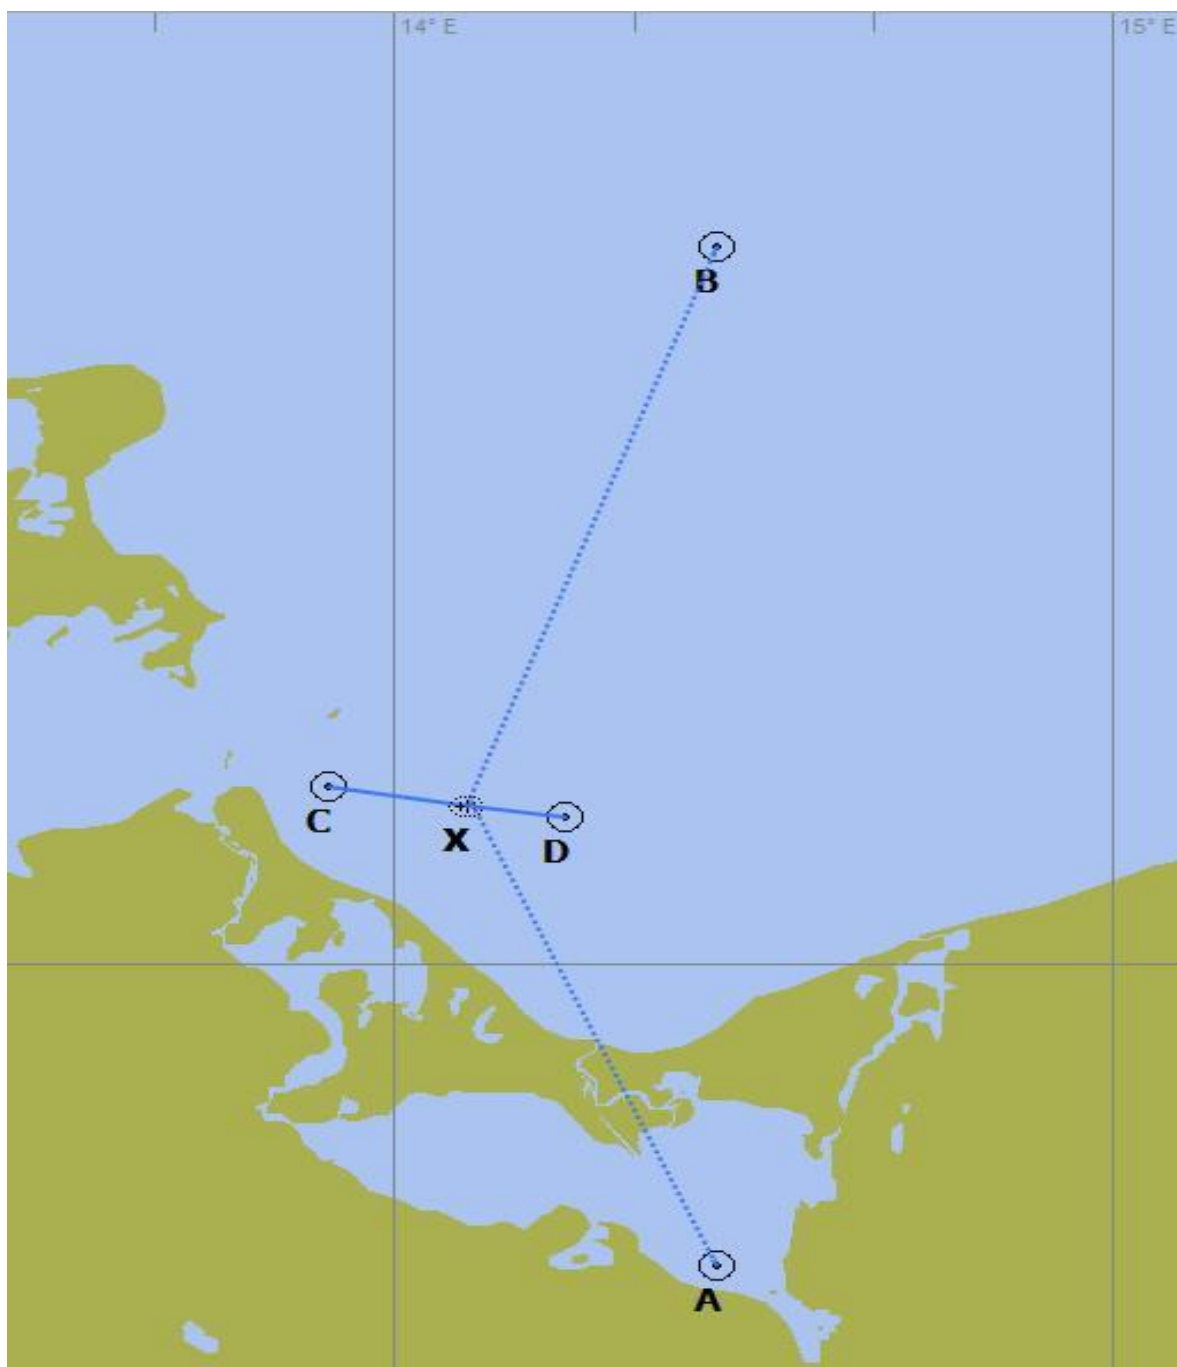
Rysunek 12. Mapa powiadomień o pozycji jachtu „Down North”

14. Po 53 min. od wykrycia radioplawy jachtu „Down North” przez pierwszego satelitę systemu LEOSAR sygnał radioplawy wykrył i przekazał do stacji LUT w Moskwie inny satelita LEOSAR SARSAT-13 (pozycja oznaczona lit. D na rysunku nr 12). Centrum Kontroli Misji MCC Russia wysłało otrzymaną informację o detekcji radioplawy do krajowego punktu kontaktowego SAR (SPOC) w Polsce po prawie czterech godzinach (o godz. 23:39 UTC). Do MRCK w Gdyni informacja ta dotarła po upływie ponad półtorej godziny, o godz. 03:19 LT (01:19 UTC) w dniu 31 maja 2016 r. Na rysunku nr 12 pokazane zostały wszystkie pozycje jachtu brane pod uwagę w drugim etapie akcji SAR (działania początkowe, po otrzymaniu powiadomienia o niebezpieczeństwie). Literą X oznaczono miejsce zatonięcia jachtu „Down North”.

Gdyby nie zaszły pomyłki opisane w punkcie 5. powyżej, to znaczy gdyby inspektor operacyjny MRCK Gdynia natychmiast ustalił, że jednostka, której EPIRB aktywowano, posiada urządzenie AIS i że znajduje się ona w drodze na Zatoce Pomorskiej oraz że jej transponder AIS przestał nadawać 35 minut wcześniej, być może przebieg akcji byłby inny, chociaż jest mało prawdopodobne, w opinii Komisji, aby inny był jej ostateczny rezultat³⁰.
